Инженерия для освоения космоса

ОПРЕДЕЛЕНИЕ ДЕФЕКТОВ В СОТОВОЙ ПАНЕЛИ С ПОМОЩЬЮ ТЕРМОВОЛНОВОГО КОНТРОЛЯ ПРИ РАЗЛИЧНЫХ ИСТОЧНИКАХ НАГРЕВА

Разумова А.А., Чулков А.О.
Научный руководитель: Ширяев В. В., к.т.н.
Национальный исследовательский Томский политехнический университет
Россия, г. Томск, пр. Ленина, 30, 634050
E-mail: razumova_aa@mail.ru

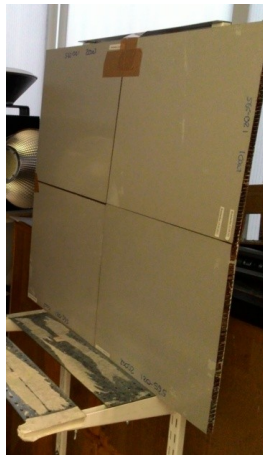
Рис. 1. Объект контроля

Для эксперимента был изготовлен объект контроля (ОК) из двух пластин стеклопластика и бумаги между ними. Размеры ОК следующие: 44x62 см. объект контроля представлен на рисунке 1. Дефектами в объекте контроля являются капли воды и эпоксидной смолы.

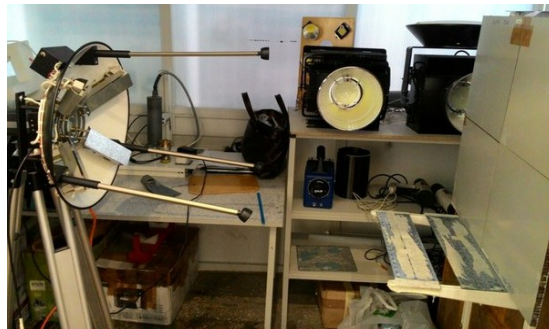
Рис. 2. Экспериментальная установка

Установка для эксперимента по определению дефектов с помощью термоволнового контроля представлена на рисунке 2.

Напротив ОК находится тепловой дефектоскоп, который содержит в себе четыре галогенных источника нагрева, мощностью 500 Вт каждая. Параметры эксперимента: время нагрева – 4с, время остывания – 4с, количество циклов нагрева/остывания – 10, материал – стеклопластик. Расстояние между источником нагрева и ОК составляет 122 см. Вся установка находится в затемненной комнате, что позволяет убрать постороннее излучение окружающих предметов.
